Bouwhistorisch onderzoek ?

DVUA
ARCHITECTURE
ROB DE VRIES
ARCHITECT / BOUWHISTORICUS
POSTBUS 1134 1810KC ALKMAAR
072 20 10 20 9 06 408 435 83
DVUA@LIVE.NL WWW.DVUA.NL
WWW . ROBDEVRIESWERK . NL

In de praktijk: voorbeelden van onderzoek en
vervolg

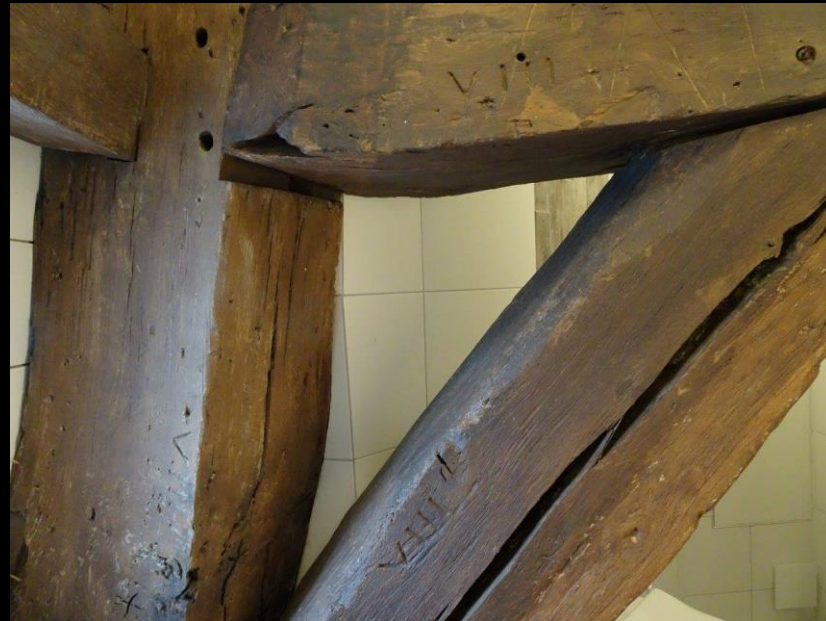
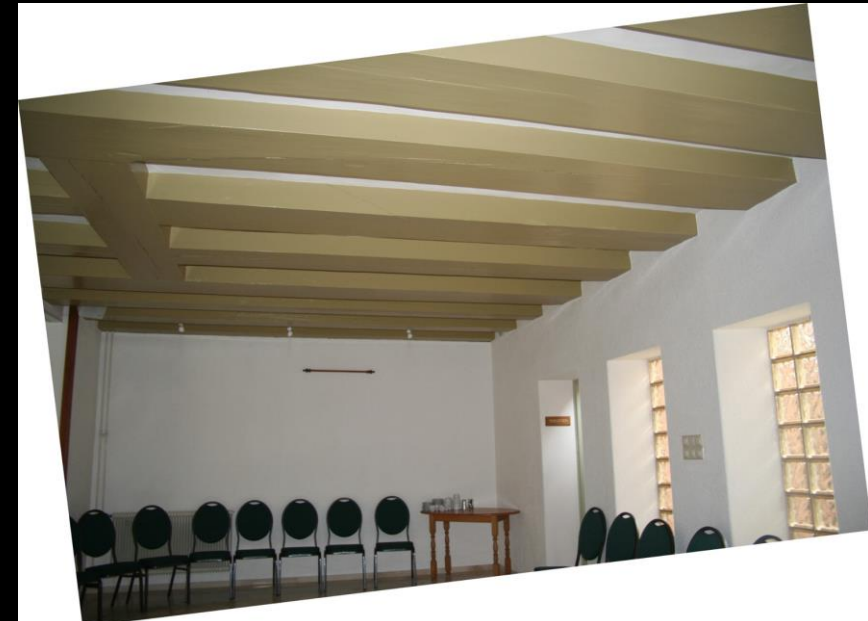
Hoe?
Het gebouw
constructie.
