Erfgoed- en Duurzaamheidsbeleid in na-oorlogse wijken

Twee thema's

- Gevelisolatie
- Kozijnen

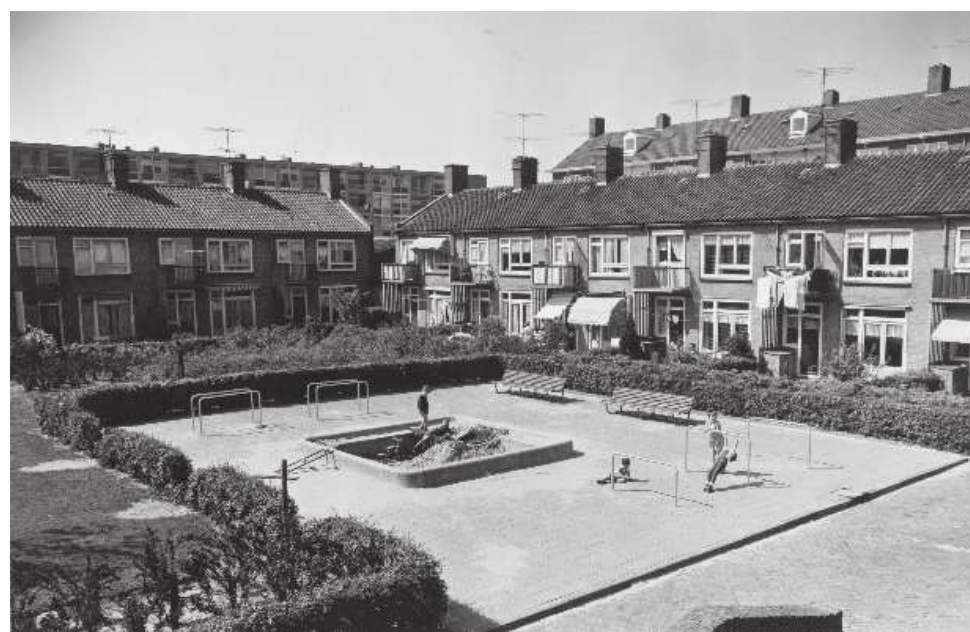
In de constructie

- Uitvoering specifiek
- Koudebruggen
- Minder hoogwaardig
- Beeld
- Geen ruimteverlies
- In bewoonde toestand

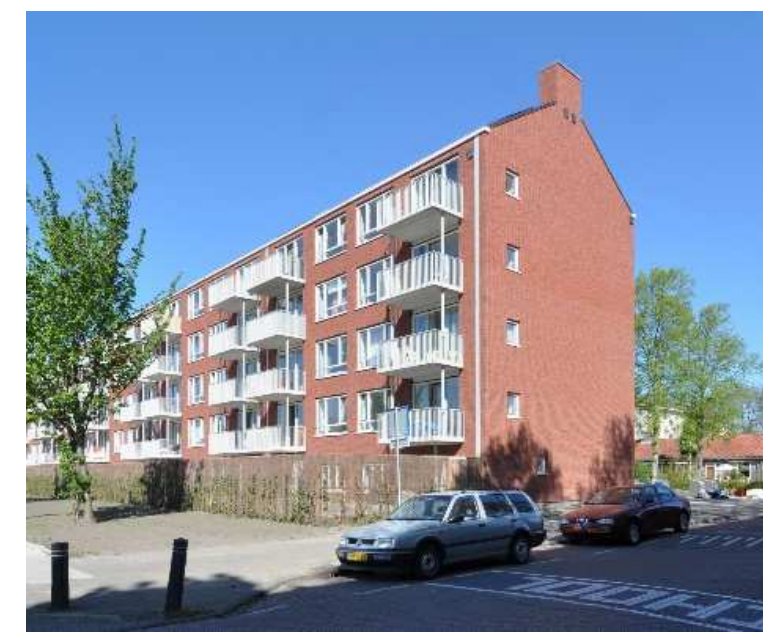
Van buiten af

- Beeld
- Detaillering/materiaal
- Koudebruggen
- Zeer hoogwaardige isolatie
- Geen ruimteverlies
- In bewoonde toestand
